計 装 設 備 維 持 規 格

(2015年12月2日追補)

管理番号8S-5-2012 追補01で追加する II.6 付属書 A 96-1

事例9

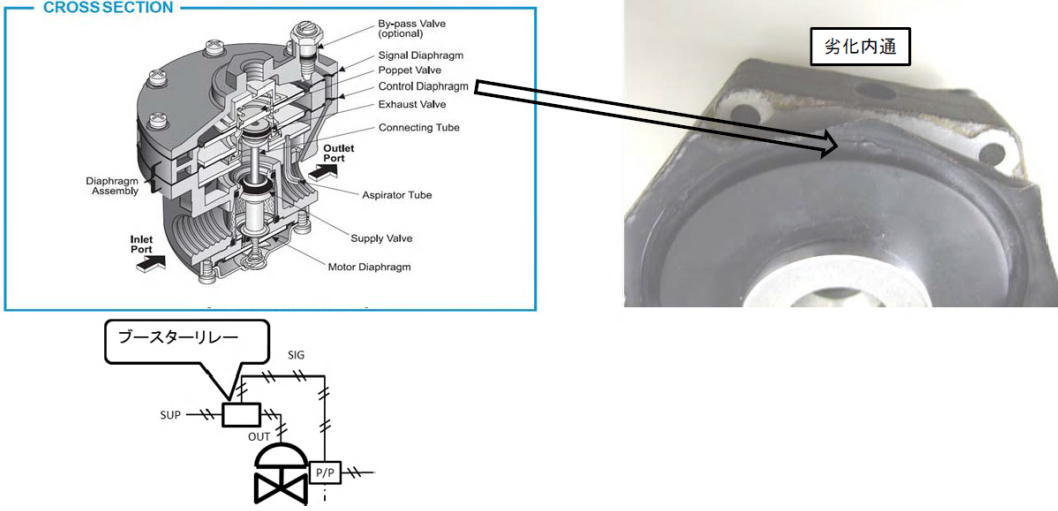
件名	ブースターリレー不具合による制御不良
使用条件	流体／使用場所／使用期間 : 計装用空気／用役設備（屋外）／20年 圧力／温度 : 0.7MPa / 外気温
仕様	(材質) 本体／トリム／ダイヤフラム : アルミニウム合金／ステンレス鋼／NBR 供給圧力／設定圧力／最大空気容量 : 0.7MPa / 0.14MPa / 4250L/分
部位	ブースターリレー
事例概要	<p>用役設備ボイラー圧力変換弁において、蒸気使用量の変化に伴い弁が通常時閉から開となった。このとき、ブースターリレーのダイヤフラム破れにより、出力信号の背圧が正常に検知できず、開信号が出続け、弁が全開となり、ボイラーが変動した。</p>

(推定)原因	ゴムのコントロールダイヤフラムの経年劣化により、硬化して亀裂が生じて内通した。通常運転時閉止であるため、作動頻度は少なく、熱を受けやすい設置環境ではなく、強制劣化要因はなかった。
対策処置	<p>② ダイヤフラム部、空気配管及び接続部からの漏れの確認 ②ブースターリレーのダイヤフラムの裂傷、亀裂などの確認 ③経年劣化部品（ゴム製など）がある付属品の検査計画の適正化</p>
