JPI-8S-6-2015(第1刷)の正誤表

142 ページ～146 ページ (下線部印刷漏れにつき追加)

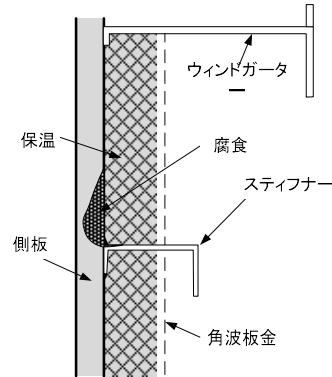
事例	年月日	油種	タンク型式	容量(Kl)	事故概要及び原因	出典・備考
86	'13.1.13	コンデンセート 原油	FRT	88,200	協力会社社員が当該タンクウインドガーター上でローリングラダーの破損を発見した。前回、荷役時の浮屋根降下中に散水設備(環境(臭気)対策のために設置)のフレキシブルホースがホース近傍のルーフサポートに引っかかったことにより、ローリングラダーの破損に至ったものと推定している。	石連事故事例報告 保安No.290 *本文記載なし
87	'13.1.31	原油	FRT	42,300	保温から突起しているスティフナー(通常は、歩行不可により目視点検等が非常に困難な箇所)と保温板金との雨水シールが経年的な劣化により雨水浸入防止機能が低下し、スティフナー上部に溜まった雨水が保温内に侵入、保温内に雨水が長期に渡り滞留した為、側板が外面腐食によって減肉・開口した。

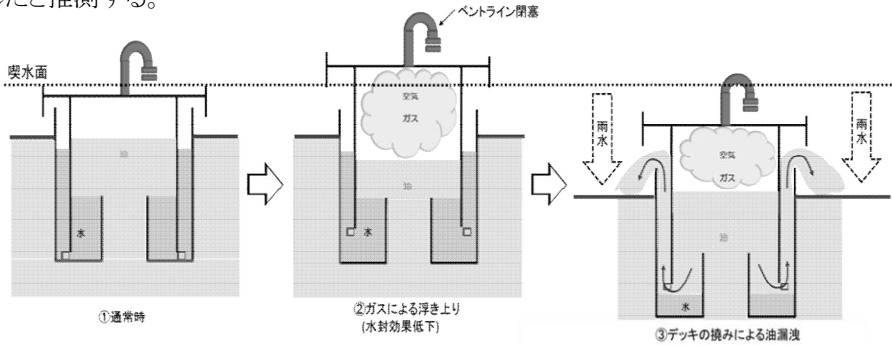
事例	年月日	油種	タンク形式	容量(kl)	事故概要及び原因	
92	14.7.6	ナフサ	FRT	48,000kl	デッキ板の凹凸が大きく、凹み部に溜まった雨水が排水できず、また凹み部周囲の凸部に滞留したナフサベーパーが凸部を押し上げることで凹凸の高低差がさらに大きくなった。 結果、凹み部が雨水の重みで沈み込み、ルーフサポートの固定ピン高さが喫水レベルまで達し、 固定ピン穴からナフサが漏出した。	石連事故事例報告 保安No.367
93	14.11.3	分解軽油	FRT	2,000kl	側板に直接溶接した保温止めスタッドボルト廻りで外面腐食が発生し、漏洩した。保温シール部のシールバンドを押さえるT型ピースから水が浸入しスタッドボルトを伝って側板に達したものと推測される。	石連事故事例報告 保安No.378
94	14.2.9	原油	FRT	92,000kl	ルーフドレン主サンプボックスの連結管接続ノズルが、内面(大気側)からの局所的な腐食により減肉し、何らかの外力により開孔した。	石連事故事例報告 保安No.380
95	'14.10.30	重油	CRT	5,720	屋根部ベントの閉塞により、払い出し時にタンク内部が負圧となり、屋根板の全面陥没が発生した。当該タンクの内容物は、重質重油であり受入時にベントの金網にミスト化した重質重油が付着したため閉塞に至ったと推測する。	石連事故事例報告 保安No.383 *本文記載なし
96	'14.8.11	ナフサ	FRT	21,985	タンク開放開放中にタンク元伸縮継ぎ手(サイズ:20B,材質:SUS316L)から漏洩を発見した。 検査の結果、ベローズ谷部に0.1mm程度の開口を4箇所確認した。 滞留していた水分を分析した結果、Cl 20,000mg/L、Na11,000mg/Lが検出された。 このため当該伸縮継ぎ手は海水による塩化物腐食で孔食が発生し開口に至ったものと 推測する。	石連事故事例報告 保安No.384 *本文記載なし
97	'14.6.7	スロップ	FRT	5,260	浮屋根上にタンク内の油の漏洩を発見した。 当該タンクのエマージェンシードレンは下図の構造となっており、ベント配管が閉塞して本体が浮き上がり、水封効果が弱くなった。また、発災当日は最大で約60mm/hの降雨量であったため、浮屋根上に雨水が滞留し、シングルデッキが撓んだことでデッキレベルに対する喫水面が上昇し、封水が漏れエマージェンシードレンからタンク内の油が漏洩したと推測する。
