劣化損傷の評価と対応

(2016年11月30日追補)

JPI-8R-12-2014の該当頁:2-3, 12.13頁(管理番号 8R-12-2014 追補 01) 2

(2018年11月9日追補)

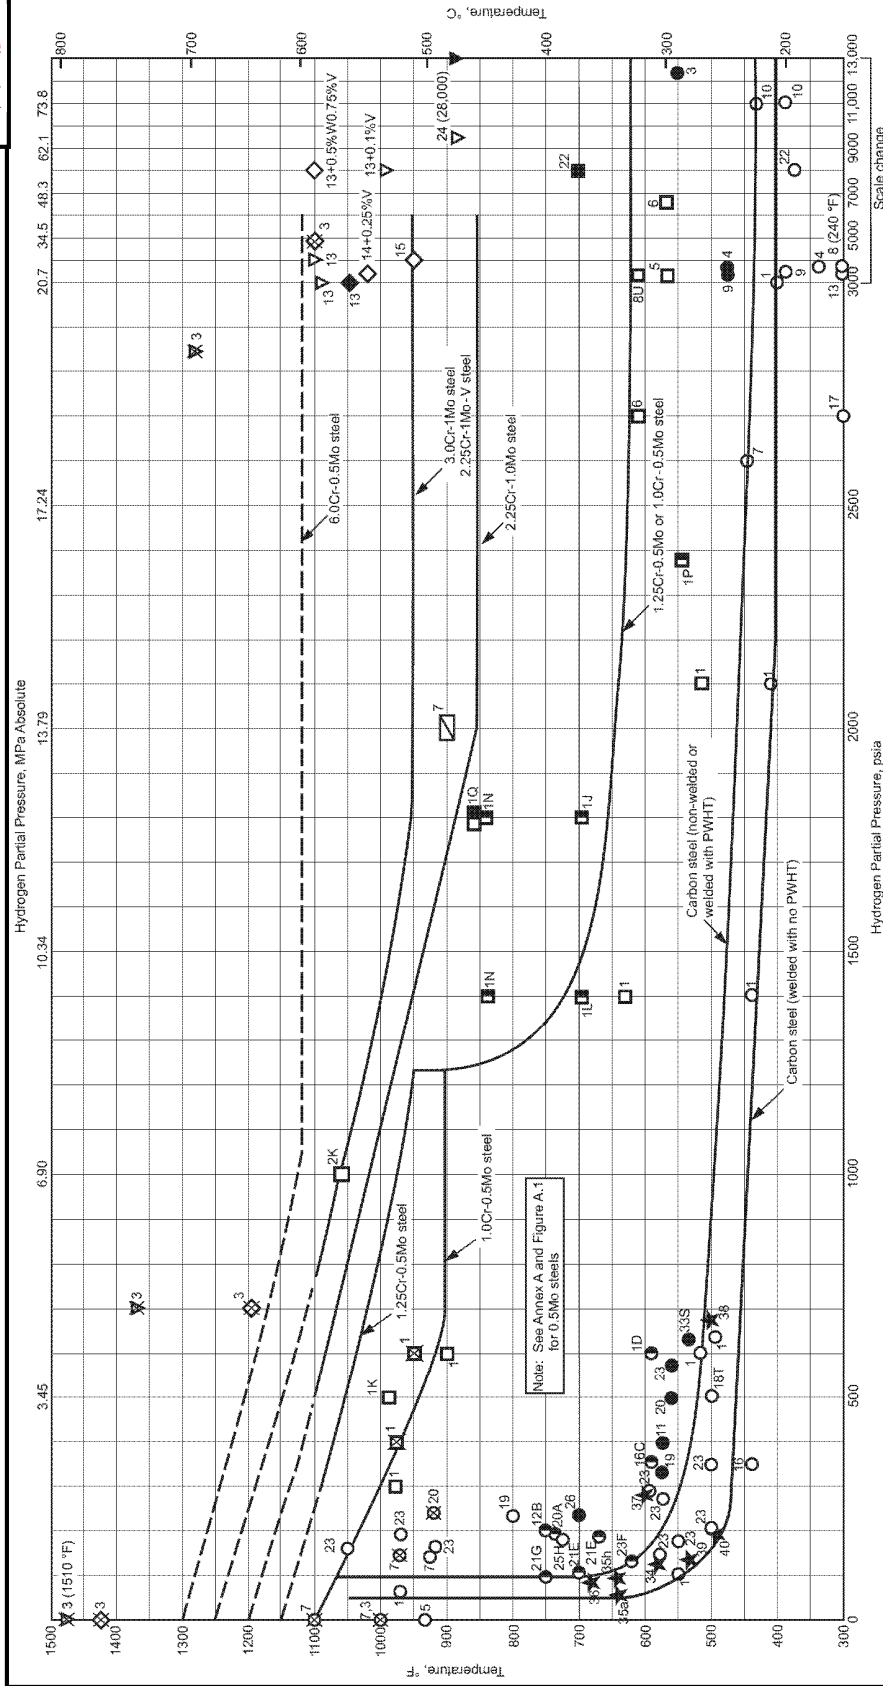
図 3.1.11 ネルソン線図 (API RP 941 第 8 版)

3.1.2 水素侵食の発生範囲 水素侵食の発生限界は **API Publication 941** (第 5 版以降 **API RP 941**) のネルソン線図 (図 3.1.11) に示されている。しかし、このネルソン線図は、1949 年の発表以降、設備の使用実績に基づいてたびたび改訂されており、1990 年の第 4 版では、C-0.5Mo 鋼の損傷事例にもとづいて、同鋼種の曲線が削除された。また、最新版 (第 7 版、(2008 年) では、1.25Cr-0.5Mo 鋼の安全域における損傷事例が紹介されており、Cr 含有量はいずれも同鋼種の下限值に近いものであったが、同鋼種の使用に対して注意喚起されている。さらに、**第 8 版 (2016 年) では、溶接後熱処理を実施していない炭素鋼溶接部に関して、ネルソン線図の安全域における損傷事例が数件報告されたことを受けて、従来の炭素鋼の曲線の下に新たに溶接後熱処理なしの炭素鋼溶接部の限界線が追加された**が最近いくつか報告されており、~~API RP 941 委員会は高温水素サービスで使用されている溶接後熱処理未実施の炭素鋼機器と配管に対して、注意喚起している~~^[54, 55]。

- d) 溶接後熱処理を実施していない炭素鋼溶接部に関して、~~最近、数件の~~海外での損傷事例が報告を
もとに 2016 年に限界線が見直されていることから、~~ネルソン線図の境界に近い条件で~~この境界
条件を超えて運転しているするものについては、検査対象とする必要があることが望ましい^[54]。
~~海外ではネルソン線図より 50° F / 50psi 下の範囲を検査対象とする例が報告されている^[55]。~~
