# フランジ・ボルト締付管理

(2024年10月31日追補)

この追補は、2023年11月15日に改訂された“フランジ・ボルト締付管理”2023年版の追補である。したがって、今後、**JPI-8R-15-2023**とは、この追補も含むものとする。

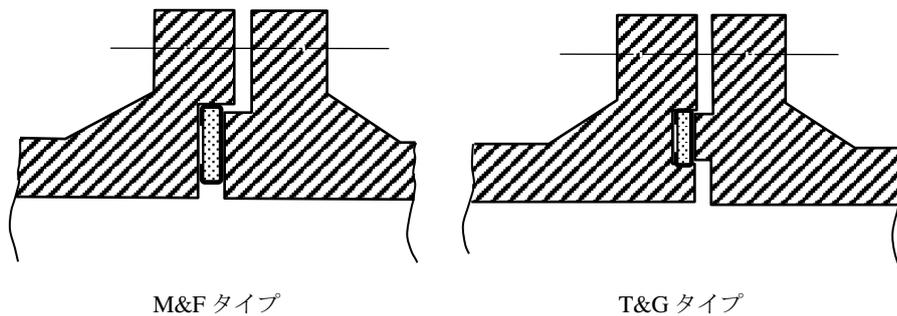
図 1 平形金属被覆ガスケットの装着方法

- a) ガスケットは、ガスケット当り面の正規の位置に挿入する。
- b) ガスケットが、フランジの当り面に正確に合っていることを確認する。(事例 73, 78)
- c) ガスケット挿入後は、ガスケットがずれない程度にボルトを軽く締めておく。
- d) 平形金属被覆ガスケットの M&F タイプ及び T&G タイプのフランジへの装着方法は、**図 1** を標準とする。すなわち、折り返しのない側の面を凸側フランジ面に向けて装着する。

(事例 78) 2023 年 6 月、千葉県製の製油所でガスタービンの整備において、燃焼器と配管の接続フランジの締結時、ガスケットを本来の位置からずれて組み込んだため、スタートアップ時、昇圧過程で灯油が漏洩、タービン表面の高温部で着火し火災が発生した。当該フランジは配管の規格フランジではなく、ガスタービン用の特殊仕様（小径のタング&グループ型）であった（石連事故事例報告書 保安 No.1140）
