配管維持規格

(2007年12月17日追補)

この追補は、平成19年5月9日に改訂された“配管維持規格”2007年版の追補である。したがつて、今後、**JPI-8S-1-2007**とは、この追補も含むものとする。

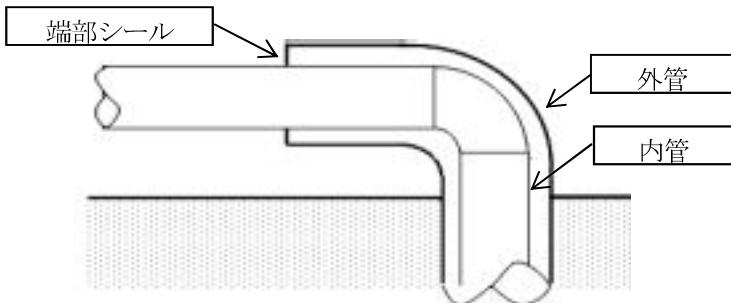
追加		
	二重管式埋設配管の地上境界部の端部処理	<ul style="list-style-type: none"> 道路横断部などの埋設配管で埋設部を二重管（鞘管）構造とする場合、地上境界部の二重管端部が上向き構造になっていると、シール材の経年劣化により雨水が浸入し、二重管内部（内管外面）が湿潤雰囲気となり易い。二重管端部は地上立ち上がり後、水平部まで延長することが望ましく、端部の雨水シールは確実に行うことが重要である。（事例50）

- (事例 50) 平成 18 年 11 月、愛知県の製油所で発生した原油埋設配管の滲み洩れ事例を反映させた。(石連事故事例報告書 保安 No.103)
- (事例 51) 平成 18 年 8 月、北海道の製油所で発生した原油揚げ荷配管のねじ込み部が折損し、原油が漏洩した事例を反映させた。(石連事故事例報告書 保安 No.101)
- (事例 52) 平成 18 年 9 月、愛知県の製油所で発生した灯軽油脱硫装置 ガス供給・循環圧縮機の現場監視盤の火災事例を反映させた。(石連事故事例報告書 保安 No.102)

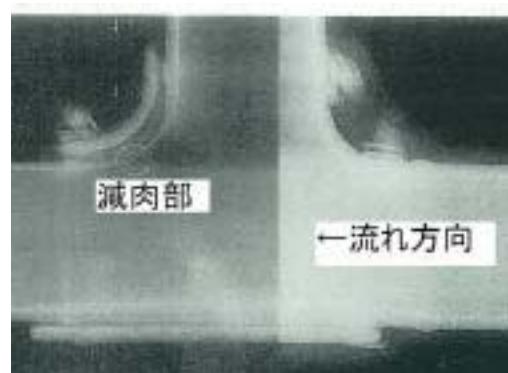
写真 4.1.1 事例 63

特にティーポのような構造上流動状態が変化する部位では局所的な乱流が発生するため、減肉は広範囲に及ぶ可能性があることに留意する必要がある。写真 4.1.1 参照 (事例 63)

(事例 63) 平成 20 年 7 月、岡山県の製油所で発生した硫酸タンク付属配管からの硫酸漏洩事故を反映させた。(石連事故事例報告書 保安 No.168)

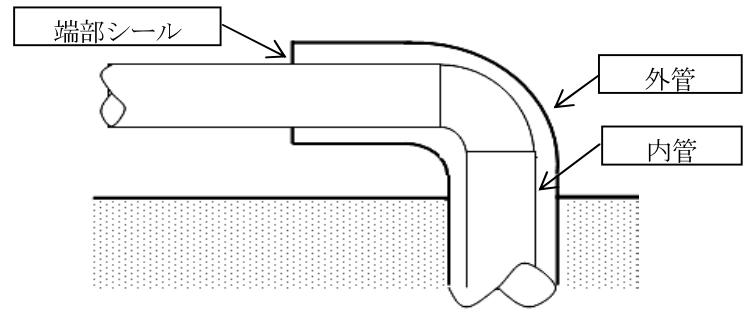
追加	追加	
	二重管式埋設配管の地上境界部の端部処理	<ul style="list-style-type: none"> 道路横断部などの埋設配管で埋設部を二重管（鞘管）構造とする場合、地上境界部の二重管端部が上向き構造になっていると、シール材の経年劣化により雨水が浸入し、二重管内部（内管外面）が湿潤雰囲気となり易い。二重管端部は地上立ち上がり後、水平部まで延長することが望ましく、端部の雨水シールは確実に行うことが重要である。 <small>(事例50)</small>

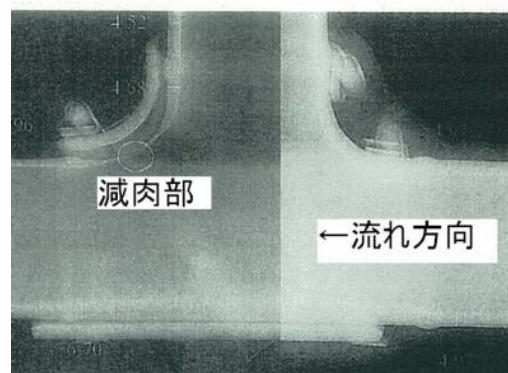
写真 4.1.1 事例 63

特にティーピーのような構造上流動状態が変化する部位では局所的な乱流が発生するため、減肉は広範囲に及ぶ可能性があることに留意する必要がある。**写真 4.1.1 参照 (事例 63)**
